Tidak Ada Papan Nama, Proyek Tembok Penahan Luapan Air Ini Dituding Dikerjakan Asal Jadi

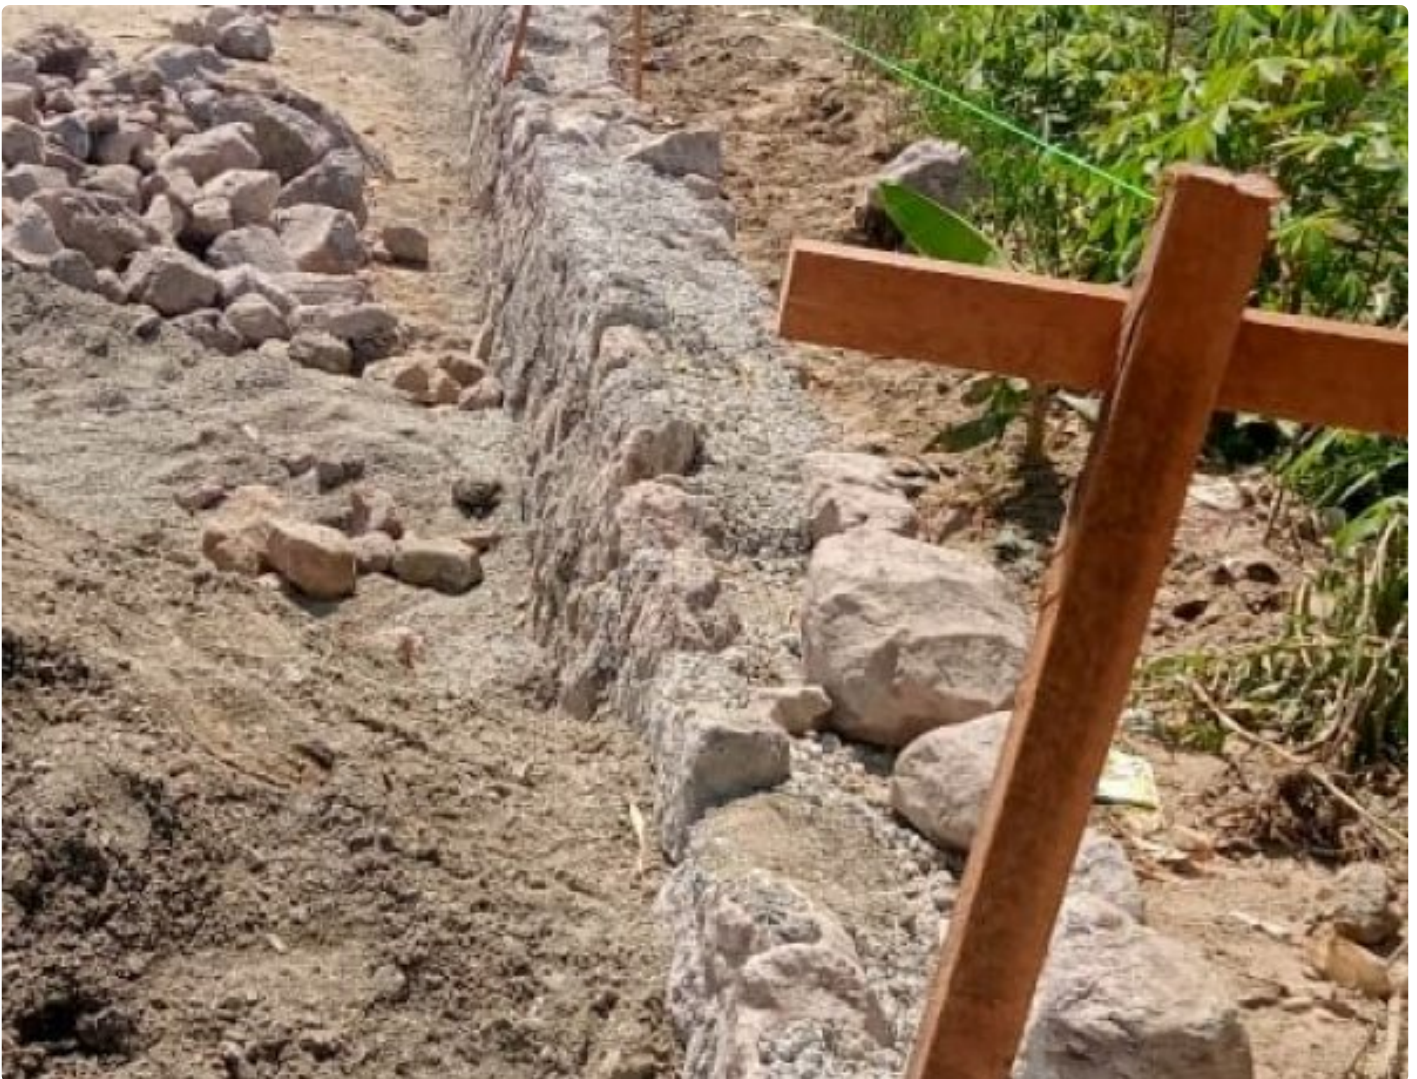
SUNGAI PENUH, JAMBI - Pekerjaan proyek tembok penahan luapan air sungai Batang Merao di desa Tanjung Mudo kecamatan Hamparan Rawang kota Sungai Penuh diduga kuat dikerjakan asal jadi oleh oknum kontraktor nakal, selain dikerjakan asal-asalan proyek tersebut diduga tidak sesuai spesifikasi

"Ya,kami menduga penggunaan bahan tidak sesuai standar salah satunya mengguna batu kapur yang tidak sesuai dengan standar meterial untuk konstruksi penahan arus air" ungkap Efyarman Senin,(18/11/2024)

"Kami menduga proyek ini tidak dilengkapi dengan tapak dasar sehingga tidak memberikan stabilitas yang cukup untuk menahan tekanan air terutama pada saat debit air sungai meluap,"Ucapnya

Ditambah dia,parahnya lagi proyek tersebut diduga pondasi dangkal hanya memiliki kedalaman sekitar 30 cm

"Pondasi sebelum pemasangan tidak dibersihkan dan disiram dengan air, sehingga meterial yang digunakan kurang menyatu dengan tanah dasar dan tidak kuat dalam menghadapi tekanan air," tutupnya (Tim)
